USO DE LA ECOGRAFÍA DE ALTA RESOLUCIÓN DE TEJIDOS BLANDOS PARA LA CARACTERIZACIÓN DE MATERIAL EXÓGENO Y SUS COMPLICACIONES

High Resolution Ultrasound of Soft Tissues for Characterization of Fillers and its Complications

Claudia Patricia González Díaz¹

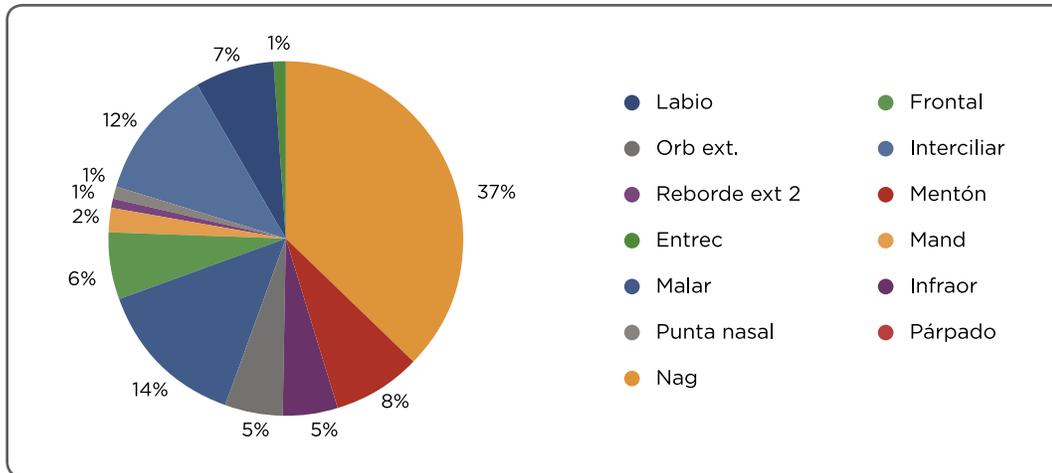
Figura 1. Distribución de zonas afectadas por material exógeno.

La edad promedio de los pacientes fue de 55 años, el 90,5 % de los pacientes fueron mujeres. En los 60 pacientes examinados se encontraron en total 271 imágenes positivas de material exógeno en las diferentes zonas del rostro. La zona más afectada del rostro correspondió a los surcos nasogenianos donde se encontró material exógeno en el 37,6 % de los hallazgos positivos; en la región malar, en el 13,7 % y en la región interciliar, 12,2 % (figura 1). El 36,7 % de los pacientes tenía 2 zonas de su rostro afectadas, siete pacientes (11,7%) tenían material exógeno en una sola zona del rostro y el número máximo de zonas afectadas por paciente fue de 6 zonas en 4 pacientes (6,7%).

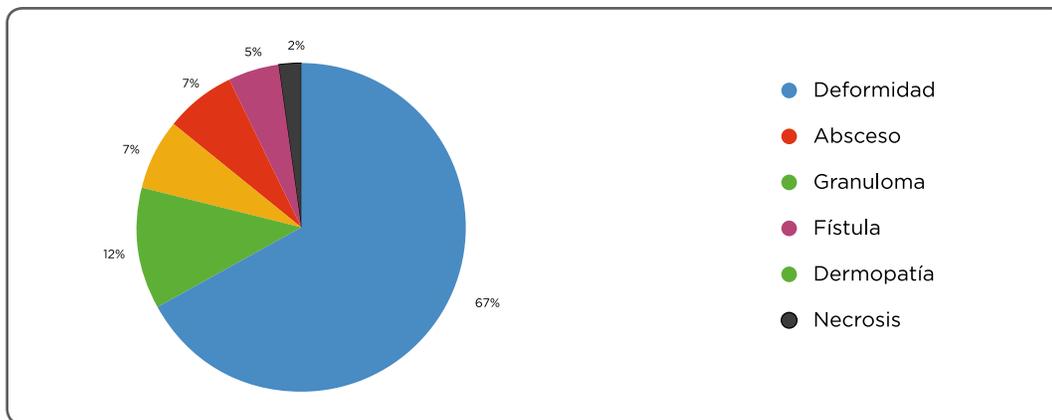
Figura 2. Porcentaje de complicaciones.

La principal complicación fue la deformidad física manifestada como masa palpable o visible en el 67,2 % de los pacientes, en la figura 2 se observan las demás complicaciones.

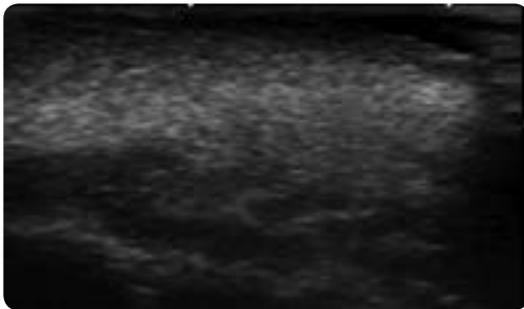
Figura 3. Ecografía de mejilla, axial, con transductor lineal de 18 MHz: aspecto característico de biopolímeros con múltiples puntos hiperecogénicos que generan artefacto de minicola de cometa, intercalados con focos hiperecogénicos con artefacto de reverberación similar al observado en la ruptura de las prótesis de silicona.

permite establecer con precisión de qué material de relleno se trata (24-26). En nuestra serie de casos la sustancia más comúnmente encontrada fueron los biopolímeros, que se reconocen por la mezcla de silicona en aceite y PMMA, que en ecografía aparecen como múltiples puntos hiperecogénicos que generan artefacto de minicóla de cometa, intercalada con focos hiperecóticos con artefacto de reverberación similar al observado en la ruptura de las prótesis de silicona (27) (figura 3). Estos datos son similares a lo observado por González y colaboradores (28) quienes encontraron que las sustancias más relacionadas con alogénesis iatrogénica en Colombia eran el polimetilmetacrilato, la silicona líquida y el propileno. Contrasta con lo informado en países como Estados Unidos, donde la sustancia inyectada que más se encuentra es el ácido hialurónico, hasta en el 78 % de los casos (29,30). Este comportamiento puede deberse a que nuestra muestra correspondía a una población que había desarrollado algún tipo de complicación relacionada con el uso de material de relleno y no a la población general que utiliza estos materiales. El ácido hialurónico, que en ecografía se reconoce por imágenes anecoicas, subcutáneas, pseudoquísticas (31-33) (figura 4), solamente se encontró en 8 pacientes, uno de ellos con más de dos sustancias exógenas en su rostro, quien desarrolló cambios de hematopatía aguda luego de la inyección de ácido hialurónico (figura 5 a y b). En los demás se observaron granulomas, que se han descrito como una complicación rara, con incidencia del 0,02 % al 0,4 % (34,35).

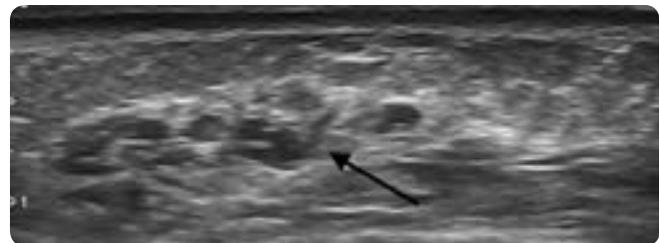
Figura 4. Ultrasonido, axial: aspecto característico de ácido hialurónico con imágenes pseudoquísticas de bordes bien definidos (flecha).

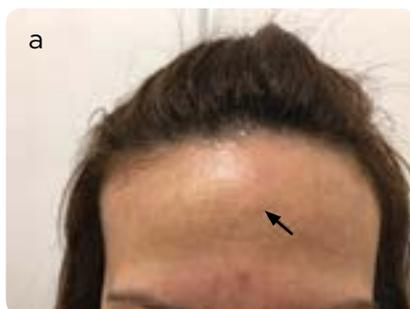
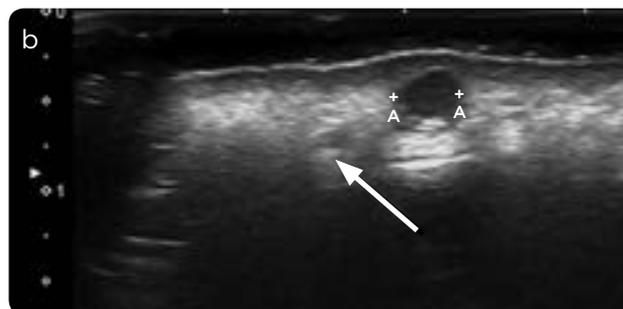
Figura 5. a) Imagen clínica de región frontal de paciente que consulta por aparición de nódulo. b) Ecografía de región frontal que demuestra dos tipos de material exógeno: silicona en aceite, con aspecto en tormenta de nieve (flecha blanca) y pseudoquiste correspondiente a ácido hialurónico (marcas +A).

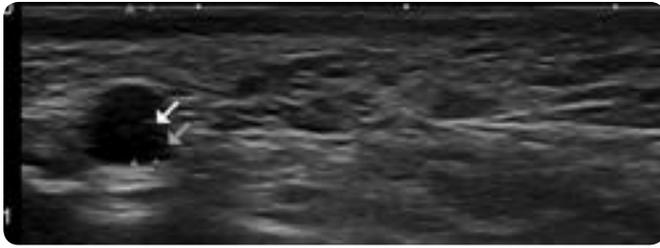
Figura 6. Imagen ecográfica característica de silicona líquida con imágenes ovaladas, quísticas, hipocóicas, de bordes bien definidos (flechas).

La sustancia que más complicaciones desarrolló fueron los biopolímeros que, como se explicó, corresponde a una mezcla de PMMA y silicona en aceite, de uso muy común en Colombia, principalmente por personal no idóneo, seguida de las siliconas líquidas (figura 6) y en aceite (figura 7). Actualmente, hay controversia mundial sobre el empleo de estas dos últimas sustancias debido a los efectos adversos observados tardíamente; sin embargo, algunos autores defienden la seguridad de su uso (40,41).

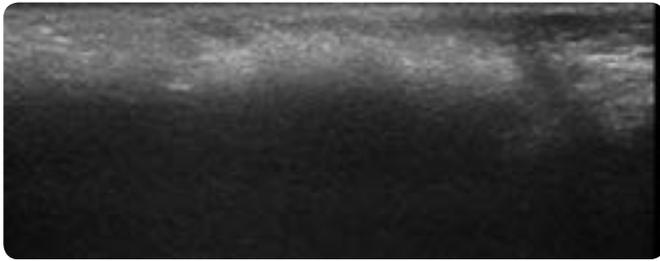
Figura 7. Imagen con artefacto en tormenta de nieve característica de silicona en aceite.
